## Premier cas reporté

# Complication rare d'une agénésie de la veine cave supérieure

Réseau Hospitalier Neuchâtelois (RHNe), Neuchâtel: <sup>a</sup> Service de chirurgie vasculaire; <sup>b</sup> Service de radiologie

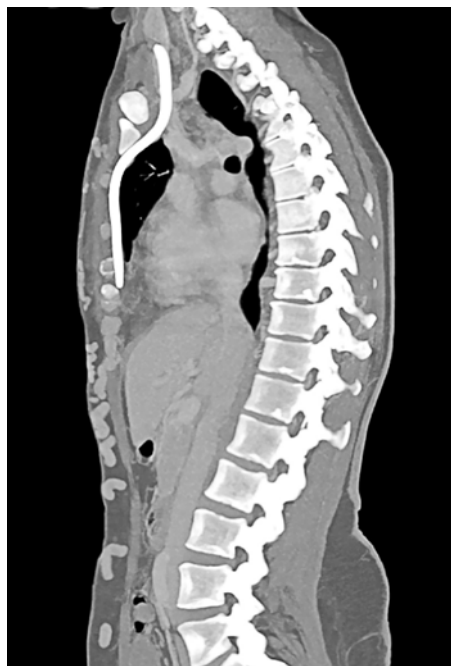
**Figure 2:** Angio-CT, coupe sagittale: cathéter placé dans la veine mammaire interne avec circulation collatérale superficielle visible.

L'angio-CT (fig. 2 et 3) met en évidence l'absence de la VCS, inconnue auparavant, avec une circulation collatérale bien formée avec des veines azygos et hémi-azygos dilatées ainsi que des nombreuses collatérales abdominales et des veines lombaires dilatées. Il n'y a pas d'autres anomalies ou malformations cardiaques visibles.

Le cathéter d'hémodialyse se trouve dans la veine mammaire interne droite.

Le cathéter est alors retiré et remplacé par un cathéter d'hémodialyse fémoral sans complication.

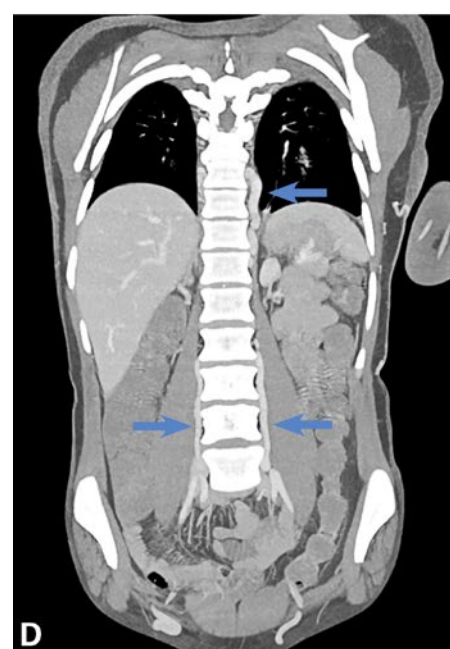
**Figure 3:** Angio-CT, coupes coronales (A, D) et axiales (B, C). A/B) Absence de la veine cave supérieure (flèches larges) avec cathéter dans la veine mammaire interne droite (flèche étroite). C/D) Circulation collatérale avec dilatation de la veine azygos, hémi-azygos et lombaires (flèches).

L'angio-CT de notre patiente a montré une absence de la VCS avec une circulation collatérale typique, sans autres anomalies vasculaires. Il est intéressant de noter que la patiente était complètement asymptomatique et que la circulation collatérale, notamment au niveau abdominal, n'était pas visible à l'examen clinique.
