## Causes et diagnostics différentiels

# La prothèse d'épaule douloureuse

Dr méd. Jana Jensen, PD Dr méd. Patrick Vavken

Orthopédie, ADUS Klinik, Dielsdorf

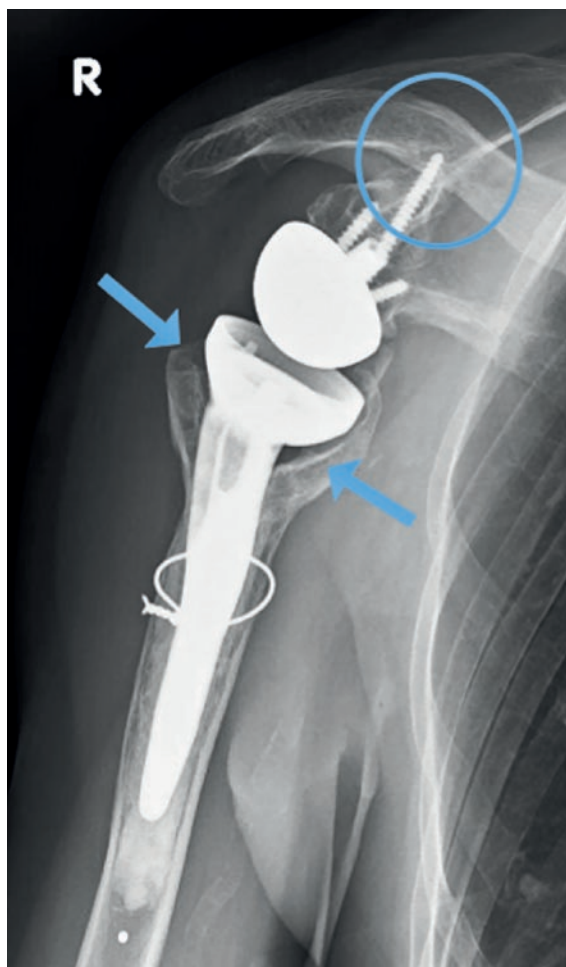
**Figure 1:** Radiographie de l'épaule droite: prothèse d'épaule inversée avec signes de descellement (flèche) et possible perforation par vis (cercle). Nous remercions le Dr G. Fried de Adus Radiologie, Dielsdorf, pour les clichés.

quemment en tant que signe potentiel d'une fixation inadéquate et donc d'un descellement précoce [13]. Toutefois, des descellemes de la tige humérale peuvent également survenir (fig. 1), avant tout pour les prothèses inversées. Ils peuvent être causés par un manque de stabilité primaire ou par une ostéolyse médiale par les histiocytes ou les macrophages induite par les particules d'usure.
